Ewidencja kapliczek, figur i krzyży przydrożnych

w gminie Zabrodzie

Katalog obiektów małej architektury sakralnej i miejsc pamięci

Sierpień 2026

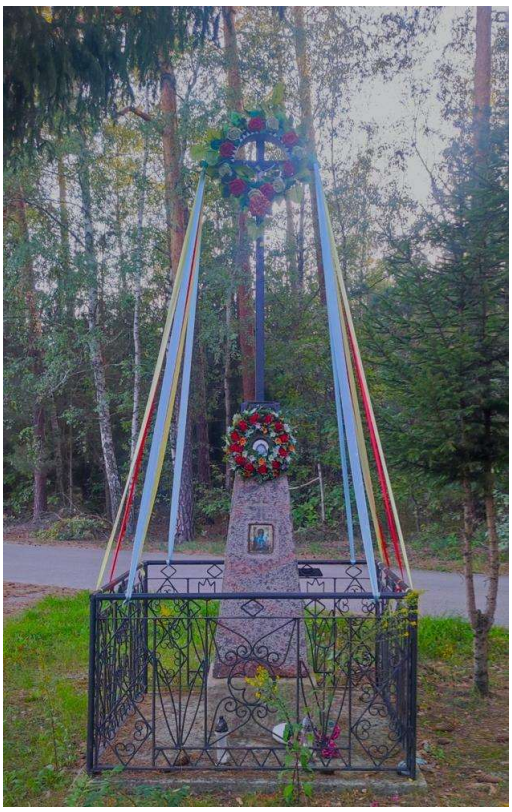
- **Datowanie:** 1917 (data wyryta na trzonie).
- **Uzasadnienie:** Pod płaskorzeźbą wyryto datę 1917, dziś silnie zatartą. Smukły, zwężający się kamienny obelisk na cokole z kutym krzyżem gałkowym i ornamentem z esownic odpowiada obeliskom z okolicy z wyrytymi datami 1902–1906 (w Adelinie, Karolinowie, Zabrodziu i Obrębie). Ciemna patyna kamienia potwierdza ponad stuletnią ekspozycję; ogrodzenie i malowanie są późniejsze.

- Dobry. Obelisk i krzyż kompletne, kamień spatynowany, bez widocznych ubytków; farba na ogrodzeniu miejscami złuszczona. Wnętrze ogrodzenia częściowo zarośnięte.

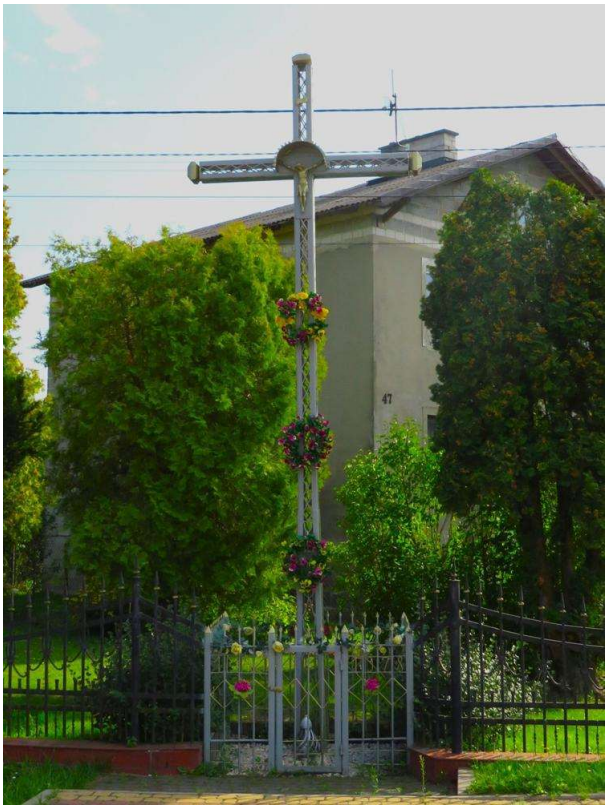
- **Datowanie:** figura – 2016 (data z tablicy); krzyż wcześniejszy.
- **Uzasadnienie:** Tablica podaje, że figurę ufundowali mieszkańcy Choszczowego w 2016 r. z okazji 1050. rocznicy chrztu Polski, a osobny wiersz wspomina o wzniesieniu krzyża – krzyż jest więc starszy od figury. Kratownicowa konstrukcja krzyża odpowiada krzyżom ślusarskim z ostatnich dekad XX w.

- Bardzo dobry. Krzyż, gablota i postument kompletne, powłoki świeże; otoczenie bardzo zadbane.

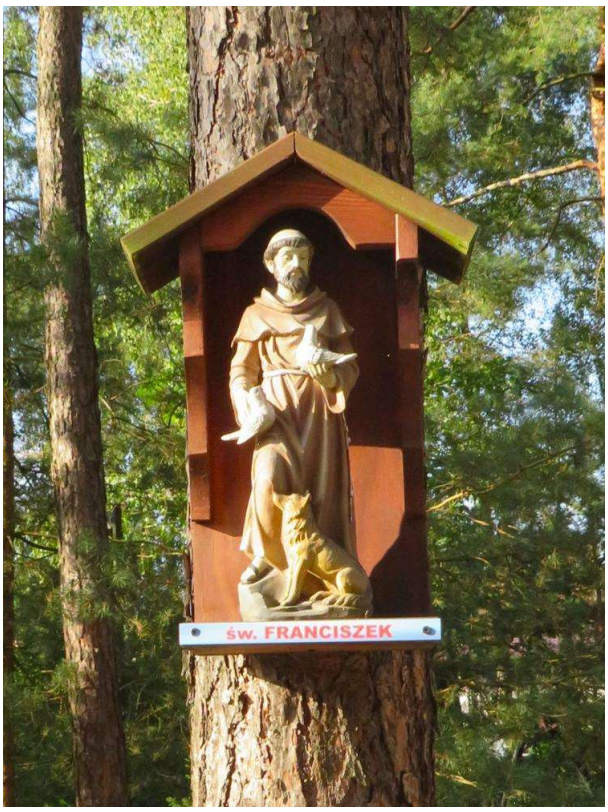
- **Datowanie:** ok. 2005–2020.
- **Uzasadnienie:** Kapliczka należy do serii jednakowych skrzynek przy kościele w Mostówce; jednolita konstrukcja, świeża powłoka lakierobejcy, drukowane tabliczki i nienaruszona polichromia wskazują na wykonanie w ostatnich dwóch dekadach, jednocześnie dla całej serii.

- Bardzo dobry. Skrzynka i daszek bez pęknięć i przebarwień; polichromia figury kompletna, tabliczka czytelna.

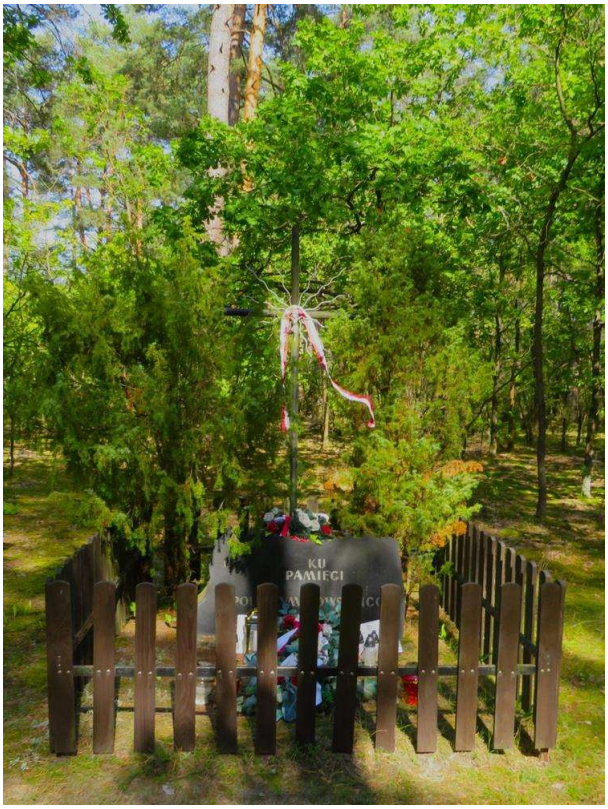
- **Datowanie:** 2018 (odsłonięcie 14 września 2018 r., w 155. rocznicę powstania styczniowego – data z tablicy).
- **Uzasadnienie:** Data fundacji podana na tablicy; stan drewna i impregnatu odpowiada kilkuletniej ekspozycji.

- Dobry. Konstrukcja stabilna; drewno ze spękaniami naturalnymi, impregnat w dobrym stanie. Miejsce pod stałą opieką.
